袁少贤、黄伟俊 LED 照明灯饰年产量  
2000 万支项目

# 水土保持方案报告表

# 袁少贤、黄伟俊 LED 照明灯饰年产量 2000 万支项目

## 水土保持方案报告表

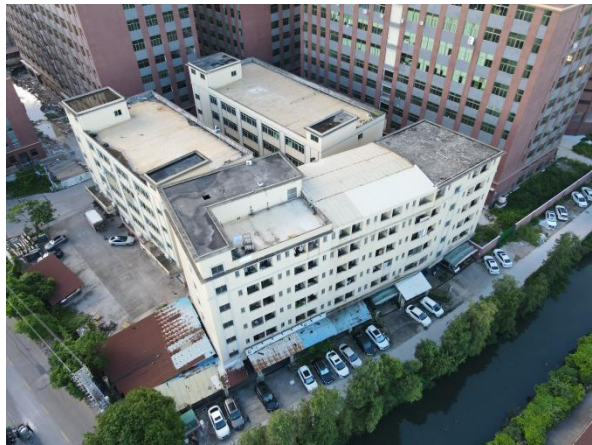
已建一期工程区现状

一期工程区位于地块东南侧，主要包括已建建筑、厂区道路、绿化等。一期工程区占地面积  $0.45\text{hm}^2$ ，已有建筑 3 幢，包括厂房 2 幢（厂房五、厂房六）、综合楼 1 幢。已建建筑面积  $11499.97\text{m}^2$ ，已建建筑基底面积  $2195.00\text{m}^2$ ，已有绿地面积  $363.29\text{m}^2$ 。一期工程已于 2008 年 3 月开工，于 2008 年 12 月完工，本项目建设不对该区域进行扰动。

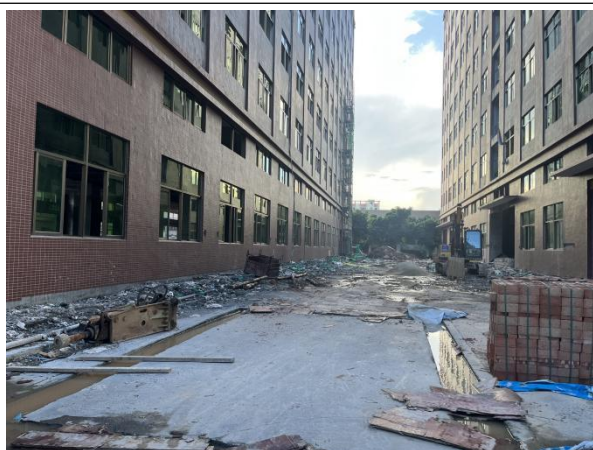
三期工程区现状

三期工程已于 2023 年 10 月开工，计划于 2025 年 9 月完工，现场已完成主体建筑施工，正在进行道路管线施工。施工已扰动面积  $1.29\text{hm}^2$ ，其中已有建筑覆盖面积  $0.68\text{hm}^2$ ，剩余裸露地表面积  $0.61\text{hm}^2$ 。三期工程建设已产生挖方  $0.20\text{万 m}^3$ ，填方  $0.20\text{万 m}^3$ ，未产生借方、弃方。三期工程已采取的水土保持措施有雨水管道 125m。

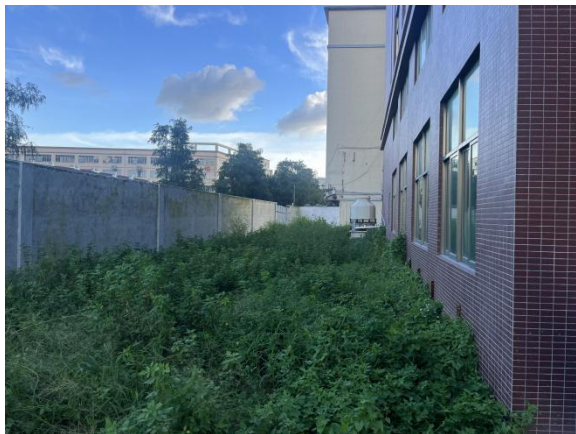
景观绿化

主体设计在建筑物周边空地设置绿地，绿化面积共计 0.23hm<sup>2</sup>，其中二期工程区 0.16hm<sup>2</sup>，三期工程区 0.07hm<sup>2</sup>。景观绿化的实施达到水土保持植物措施的要求。景观绿化措施可有效拦截降水，降低雨滴击溅侵蚀强度，可分散地表径流，减弱水流冲刷能力，具有水土保持功能。

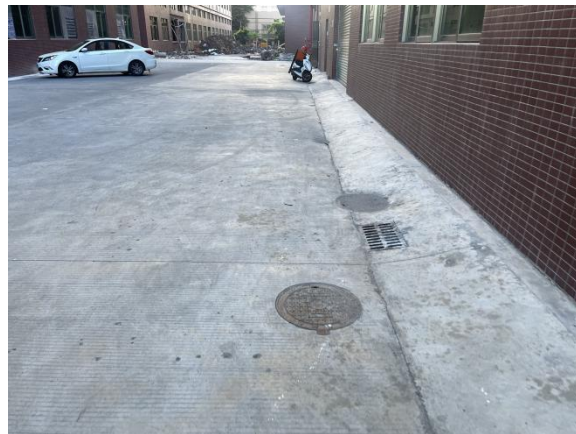
雨水管道

为顺畅排除房屋构筑物区各建筑物周边的雨水，主体设计了较为完善的排水设施。排水工程按地形走向，顺坡排放的原则进行布置，室外场地排水通过雨水管道排出，项目区内雨水经统一收集后再排入南侧乐丰八路市政雨水管网。本项目主体设计雨水管道总长度约 1064m，其中二期工程区 385m，三期工程区 679m，采用管径 DN300~DN700。排水工程能够及时的排放暴雨形成的地表径流，减少雨水对地表的冲刷，具有水土保持功能。
