# 中山市沙溪福泽园殡葬设施升级改造项目 水土保持方案报告表

## 水土保持方案报告表

项目概况	项目名称	中山市沙溪福泽园殡葬设施升级改造项目			
	位置	中山市沙溪镇康乐村板尾园小组大芋山福泽园			
	建设内容	新建1幢5层公益性骨灰楼，配套建设室外停车场、园区道路、园林景观、围墙等其他工程，同步实施进场道路、消防、给排水、电力通讯、智慧管理系统及场地铺装等配套设施升级改造。			
	建设性质	改扩建项目	总投资（万元）	6740.21	
	土建投资（万元）	3789.64		占地面积（hm <sup>2</sup> ）	
				永久：3.63 临时：0.84	
	动工时间	2026年4月		完工时间	
	土石方量（万m <sup>3</sup> ）	挖方	填方	借方

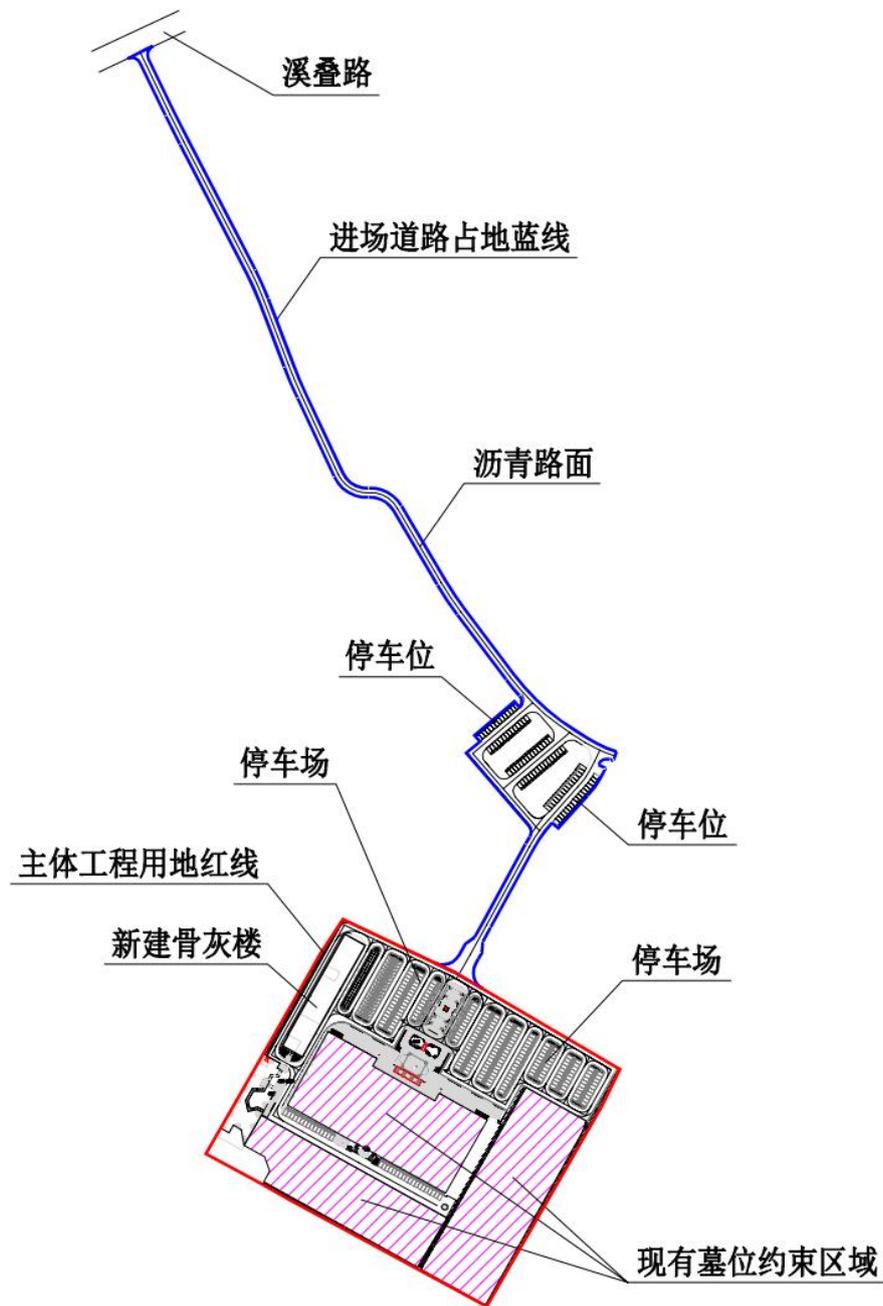
图 1-1 项目平面示意图

用地红线内，新建一幢骨灰楼，建筑偏西侧布置，留出完整的墓园场地，便于后续布置停车或拓展墓位。主出入口位于东北侧，与进场道路衔接，入口广场区包括：园区大门、主出入口、停车场和纪念文化广场等，交通流线应防止混乱，形成有序动态环境，同时人、车、物流避免交叉，主入口主要以人流、车流、清洁物的通道为主。车行道环绕整个场地外围形成交通环线，景观绿化沿道路及建筑物周边进行布置。场地南侧有现有墓位的约束区域，本项目不作建设。

项目竖向设计高程采用 1985 国家高程系统，本项目地貌单元属于珠江三角洲冲积平原，用地红线内现状为墓园，进场道路现状为乡村土路和水泥路，用地红线内建设区域现状标高为 18.00m~28.29m，现有墓位的约束区域现状标高为 20.00m~33.00m；进场道路现状标高 4.70m~18.50m。本项目主体设计进场道路标高 4.70m~19.44m，用地红线内建设区域室外标高 18.00m~28.32mm，室内设计标高 20.60m。

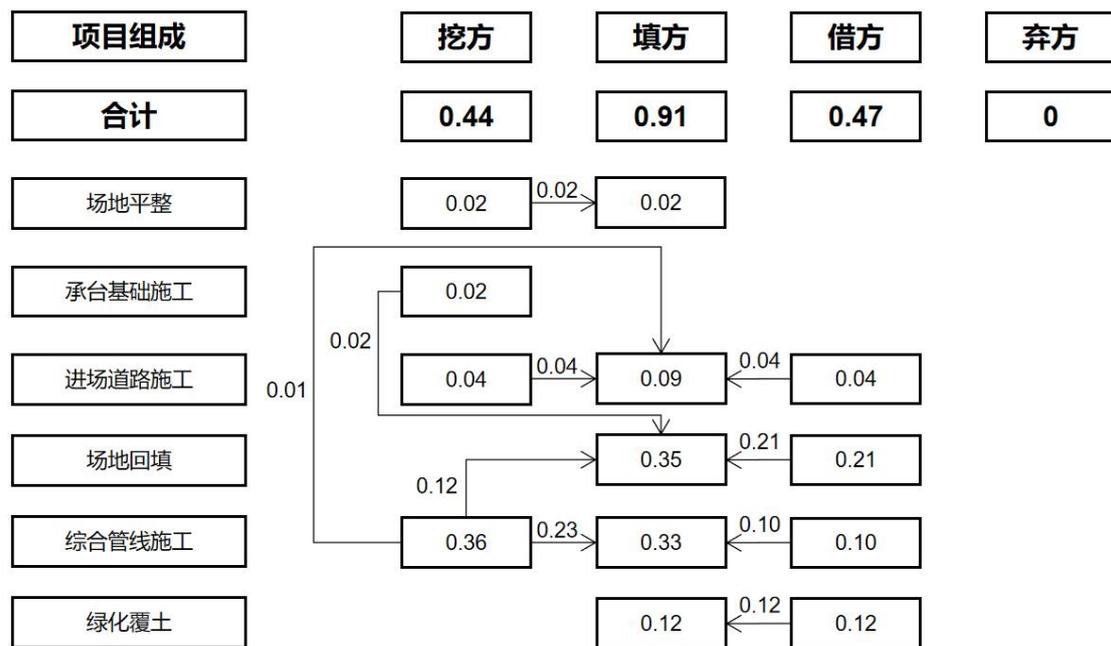
图 1-2 土石方流向框图

经土石方平衡，本项目土石方挖填总量为 1.35 万 m<sup>3</sup>，其中挖方 0.44 万 m<sup>3</sup>，填方量 0.91 万 m<sup>3</sup>，借方量 0.14 万 m<sup>3</sup>，无弃方。本工程土石方平衡分析见表 1-6。

序号	项目组成	挖方	填方	调入		调出		借方		余方	
				数量	来源	数量	去向	数量	来源	数量	去向
①	场地平整	0.02	0.02	/	/	/	/	/	/	/	/
②	承台基础施工	0.02	/	/	/	0.02	④	/	/	/	/
③	进场道路施工	0.04	0.09	0.01	/	/		0.04	外购碎石	/	
④	场地回填	/	0.35	0.14	/	/		0.21	外购土方	/	
⑤	综合管线施工	0.36	0.33	/	/	0.13	③④	0.10	外购中砂	/	
⑥	绿化覆土	/	0.12	/	/	/		0.12	外购种植土	/	
合计		0.44	0.91	0.15	/	0.15	/	0.47	/	0	/

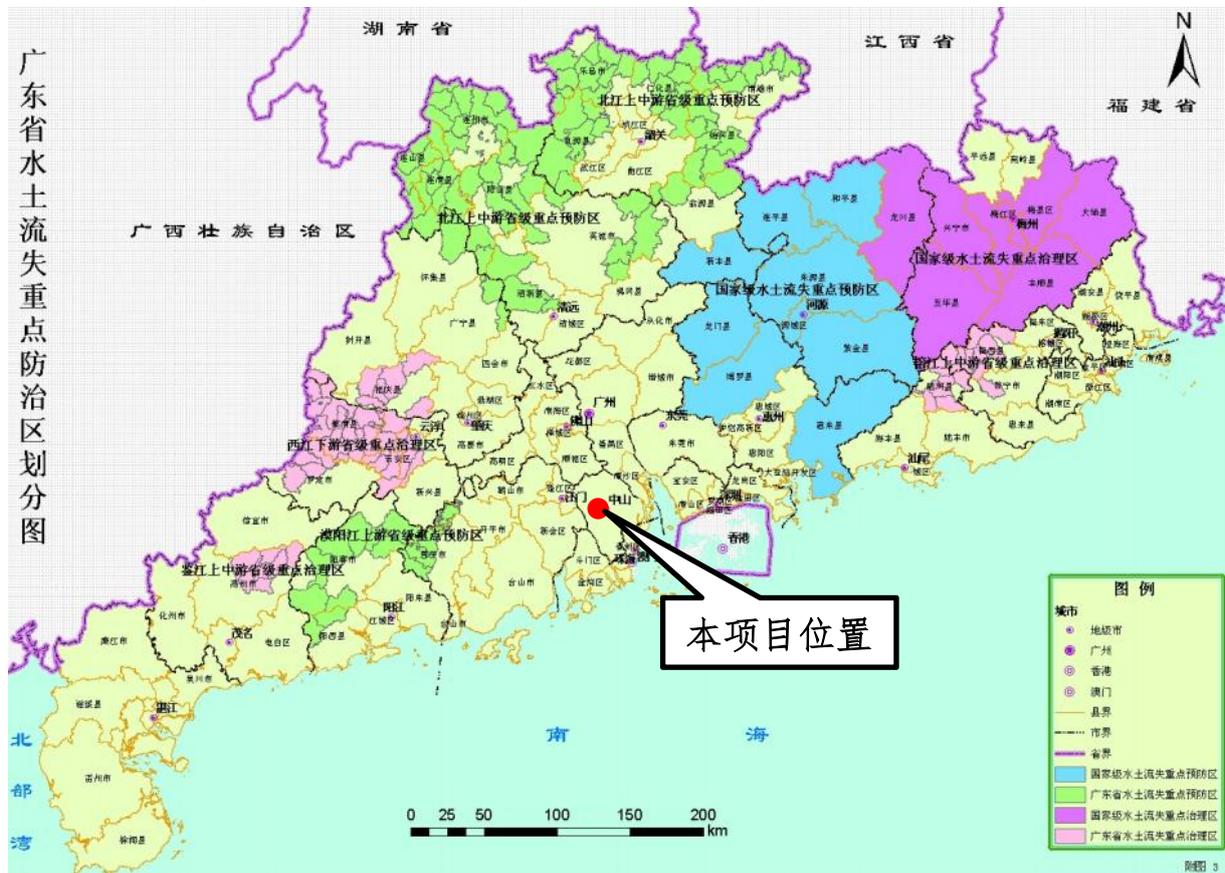
图 2-1 广东省水土流失重点防治区划图

根据《全国水土保持规划国家级水土流失重点预防区和重点治理区复核成果划分》（办水保〔2013〕188号）、《广东省水利厅关于划分省级水土流失重点预防区和重点治理区的公告》（2015年10月13日）和《中山市水土保持规划》（2016~2030年），项目区不属于国家级、广东省和中山市水土流失重点预防区和重点治理区，水土流失允许值为 500t/(km<sup>2</sup>·a)。水土流失形式以地表径流冲刷为主，土壤侵蚀主要为水力侵蚀，以面蚀为主；人为侵蚀主要为开发建设项目引起的水土流失。

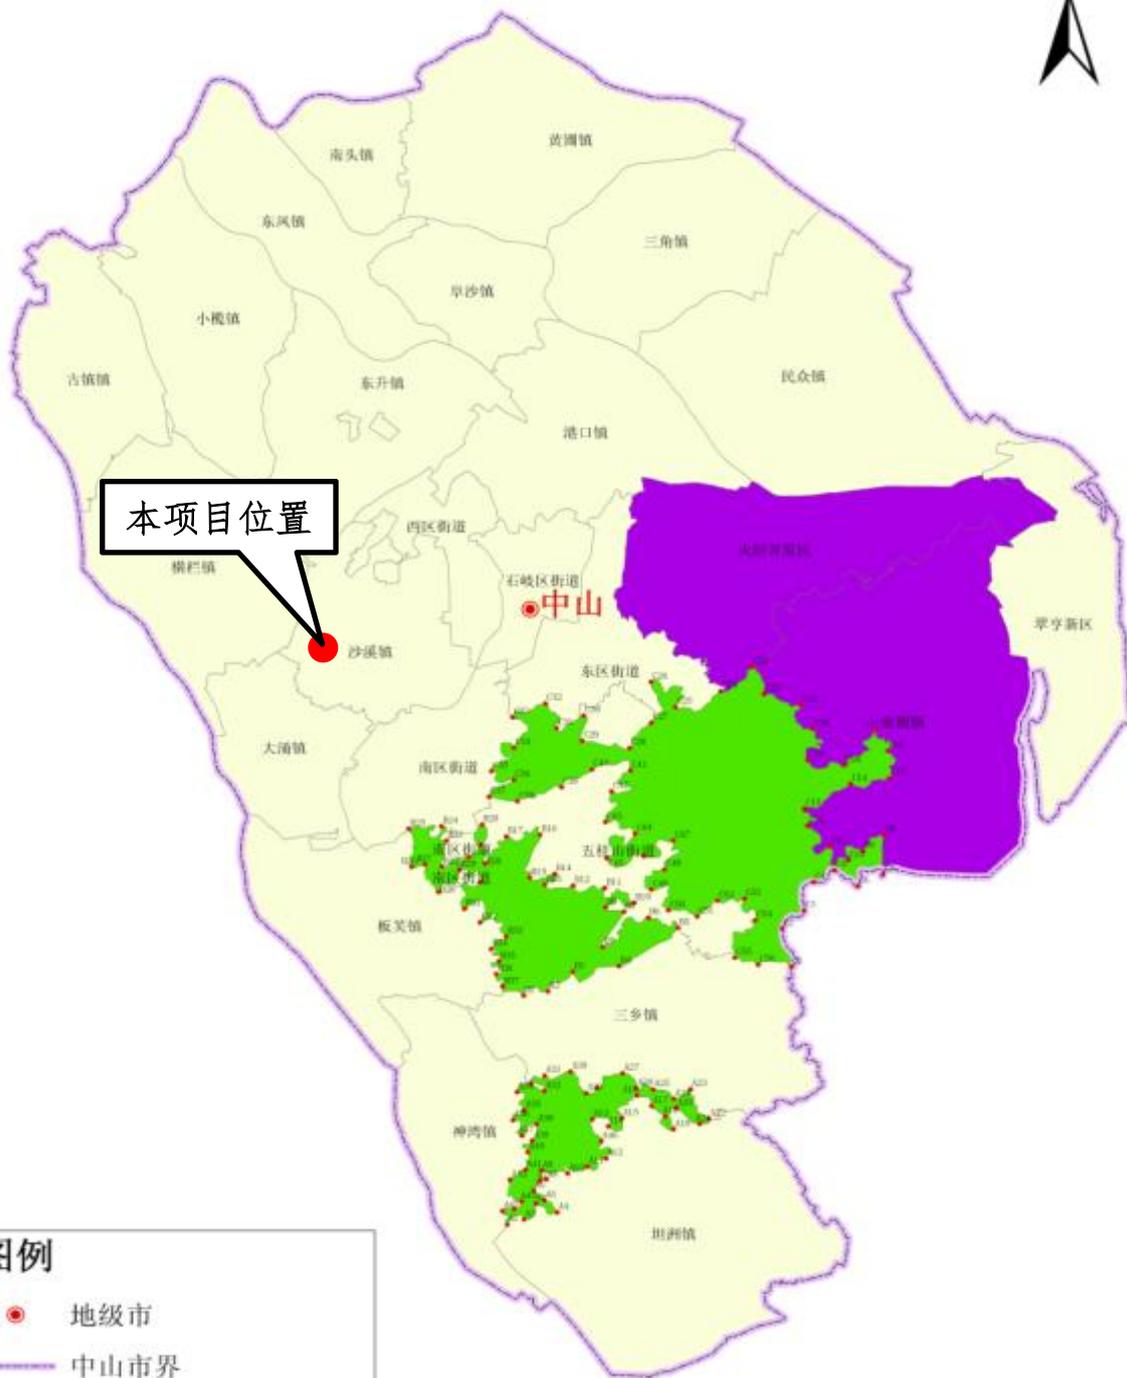
图 2-2 中山市水土流失重点防治区划分图

注：图中A1—A45、B1—B37、C1—C56指的为各拐点坐标系统，详见规划报告附表11。

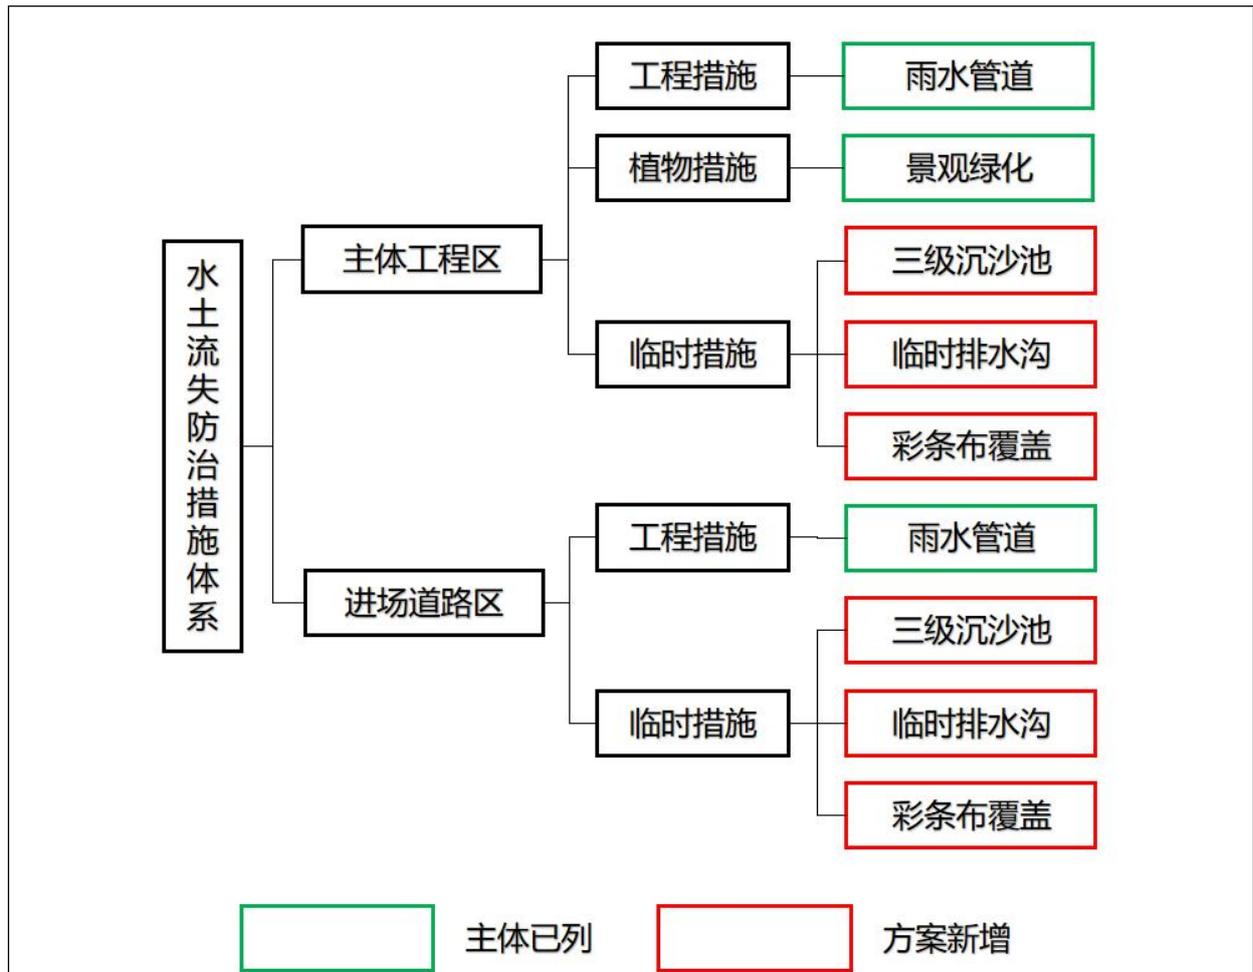
图 4-1 防治措施体系框图

水土保持方案编制的目的是在对工程建设可能产生水土流失预测、分析的基础上结合主体工程已做的防护设计，从水土保持角度出发，建立统一、科学、完善的防治措施体系，达到控制水土流失、恢复和改善生态环境的目标；结合工程用地性质，对项目区可实施绿化的区域进行植被恢复与重建，提高项目区的植被覆盖率，改善项目区生态环境条件；开挖损坏原地貌植被的地点，经工程措施、植物措施及临时措施治理后，减少水土流失量，基本恢复和控制水土流失。本工程水土保持措施由工程措施、植物措施和临时措施等组成，措施总体布局详见防治措施体系框图 4-1。

防治措施	单位	工程量		
		主体工程区	进场道路区	合计
一、临时措施				
1、三级沉沙池	座	1	2	3
2、临时排水沟	m	868	842	1710
3、彩条布覆盖	m <sup>2</sup>	5100	2800	7900
